MUNICIPIO DI LAMONE
6814 LAMONE

MESSAGGIO MUNICIPALE N. 09/2019 CONCERNENTE LA RICHIESTA DI UN CREDITO DI FR. 70'000.00 PER IL RISANAMENTO DEI POZZETTI D'ISPEZIONE DELLA CANALIZZAZIONE IN VIA SIRANA

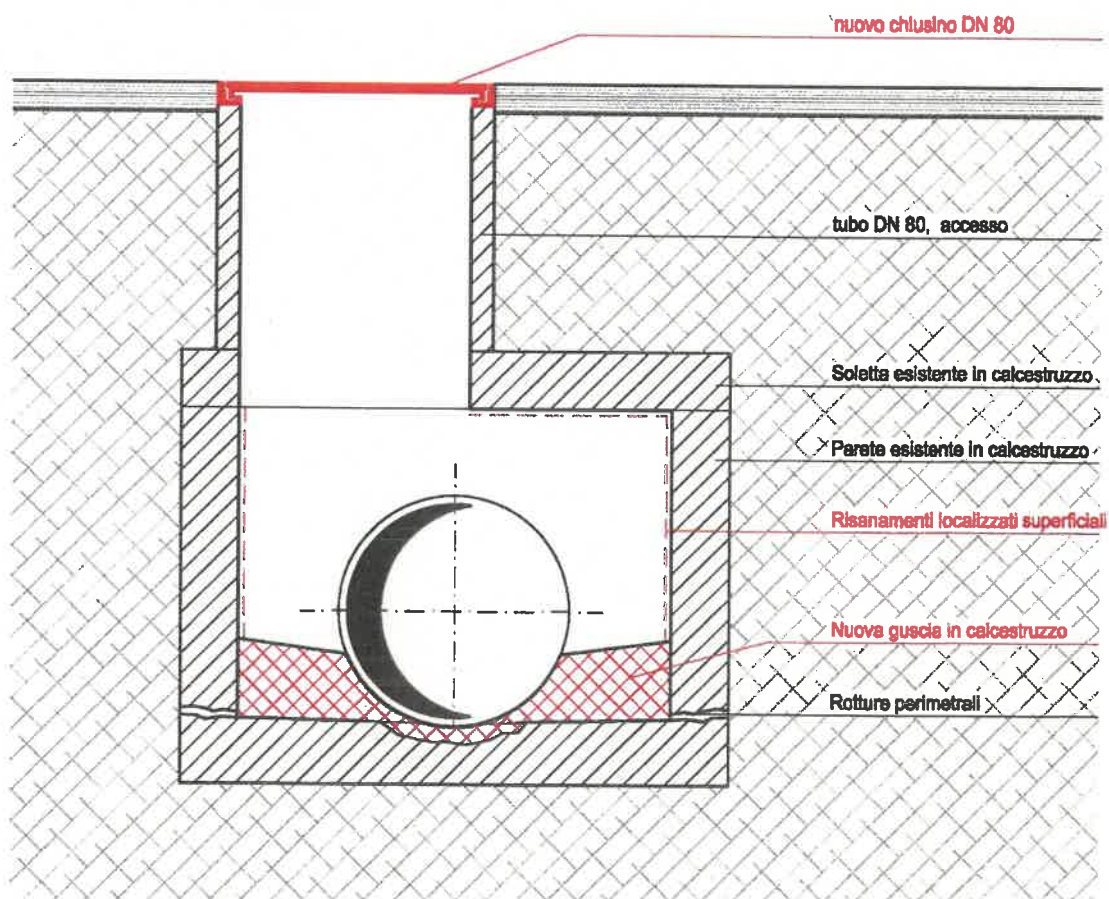
SEZIONE 1:25

Pozzetto tipo

Proposta di risanamento

Previa pulizia del fondo con rimozione delle parti instabili, si prevede di creare una canaletta in calcestruzzo lungo gli assi di scorrimento che andrà a coprire il perimetro delle pareti su un'altezza di ca. 30 cm.
