MUNICIPIO DI LAMONE
6814 LAMONE

MESSAGGIO MUNICIPALE N. 19/2025 CONCERNENTE LA RICHIESTA DI UN CREDITO DI FR. 425'000.00 PER LE OPERE DI PREMUNIZIONE IDRAULICA IN LOCALITÀ PIANCHE

con questo Messaggio lo scrivente Municipio porta alla vostra attenzione, per esame e approvazione, la richiesta di concessione di un credito di fr. 425'000.00 per le opere di premunizione idraulica in Località Pianche.

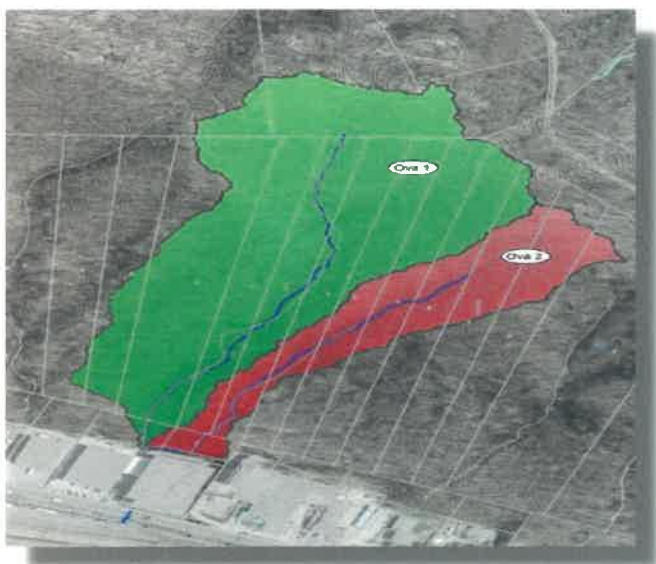
L'area che circoscrive i limiti d'opera è ubicata in località Pianche nel Comune di Lamone, e ricomprende il bacino imbrifero delle ove d'interesse (di seguito denominate ova 1 e ova 2), che confluiscono nell'esistente camera di trattenuta ai piedi del versante. Il bacino è adagiato su versante con esposizione ovest ad una quota compresa tra i 560 e 340 m. s.l.m. Gli aspetti legati all'accessibilità della zona di cantiere sono stati considerati nell'allestimento del preventivo di spesa, in quanto incrementeranno le difficoltà e i tempi di realizzazione.

Le ove presentano lunghezze e portate differenti, defluiscono su incisioni vallive parallele modellate dall'erosione, convergendo alla sezione di chiusura in corrispondenza della camera che costituisce l'imbocco del tratto incanalato sotterraneo.

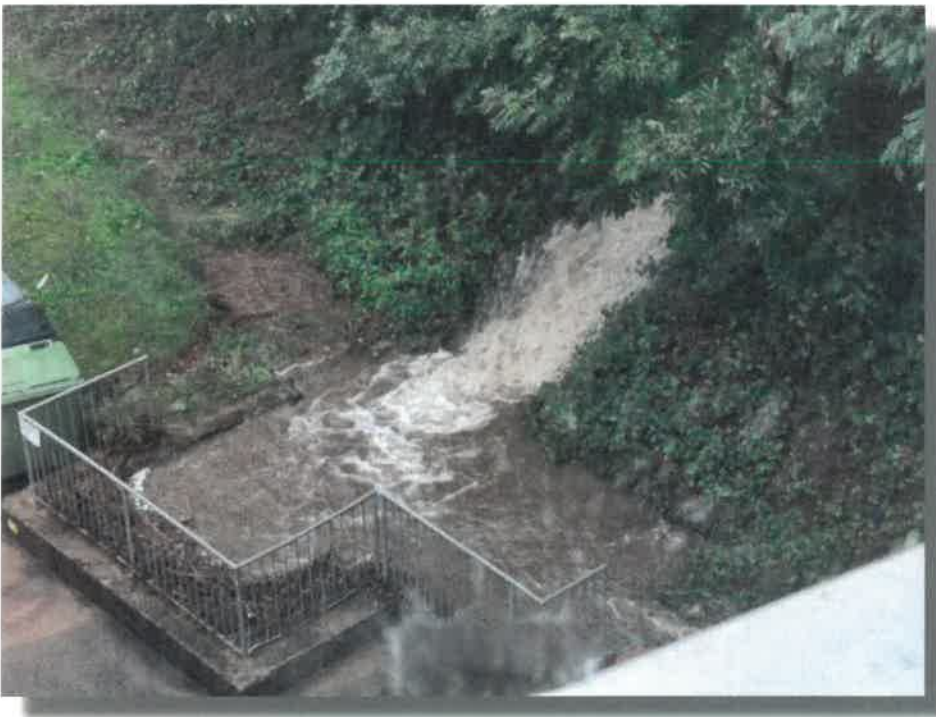
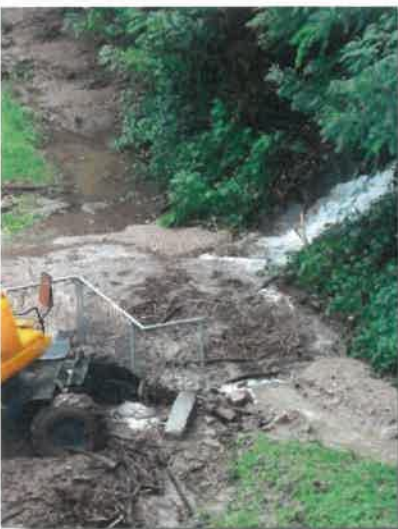
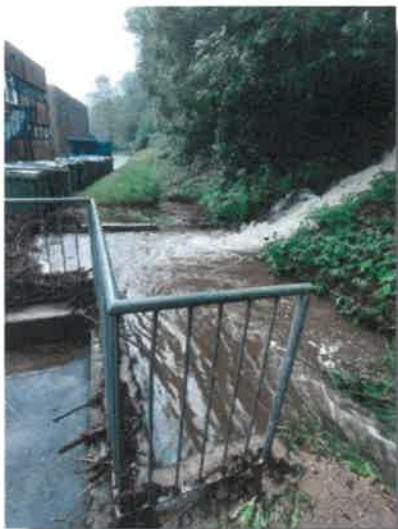
Le informazioni cartografiche indicative sono state approfondite e confrontate grazie al contributo dell'UTC di Lamone, che ha fornito documentazione dei reali disagi che affliggono i mappali 565 e 566 e delle conseguenti ripercussioni sui sedimi limitrofi. Assumono particolare rilevanza i recenti eventi calamitosi, tra cui quelli avvenuti in data 08.09.2022 e 18.09.2023 in cui, in concomitanza di intense precipitazioni piovose, si è verificato un ingente straripamento d'acqua frammista a materiale detritico dalla camera di trattenuta.

Le cause scatenanti la problematica vengono indagate tramite le analisi geomorfologiche, idrologiche e idrauliche col presente lavoro. In ogni caso, è assodato che il contributo dei sedimenti, unitamente al legname accumulati ai margini dell'alveo, formano delle serre che ostacolano il libero deflusso delle acque, favorendone accumuli incontrollati che possono determinare piene improvvise e conseguenti danni

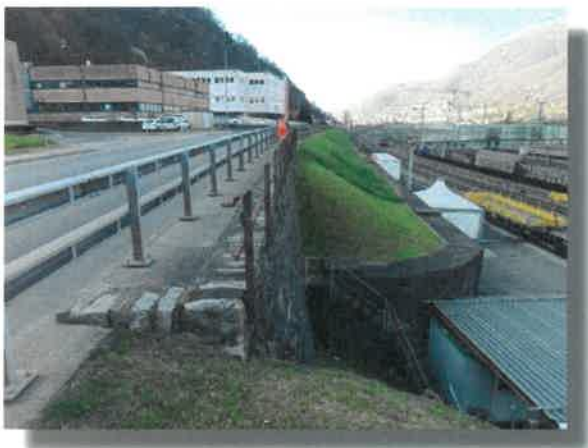
Limite d'opera superiore: in corrispondenza del pozzetto di ispezione "P1", immediatamente a valle della banchina di Via Sertà, sul rilevato entro sedime FFS.

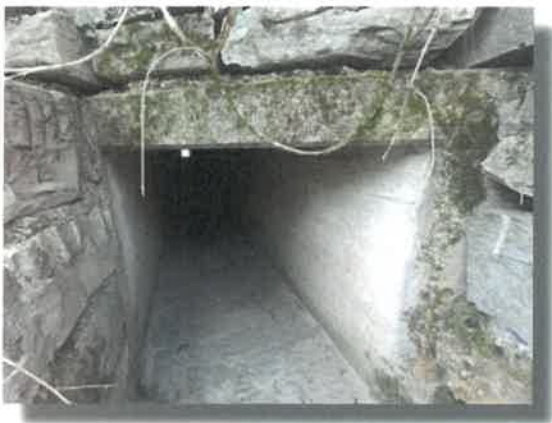
Limite d'opera inferiore: in corrispondenza del terminale di uscita del cunicolo di attraversamento dell'autostrada, alla confluenza con il fiume Vedeggio.

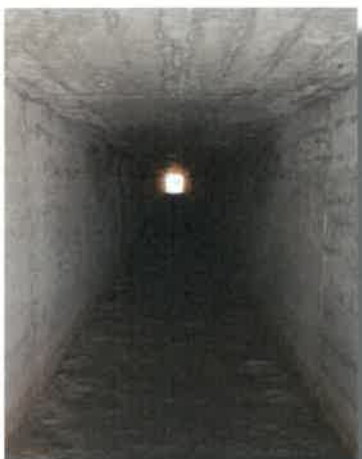
Cunicolo scatolare con fondo lastricato in pietra, elevazioni e soletta in calcestruzzo faccia vista

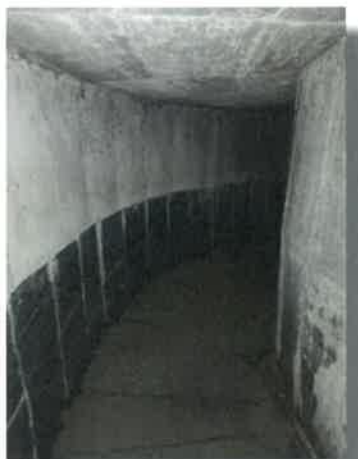
Cunicolo scatolare in calcestruzzo faccia vista (non intonacato), con fondo e spalle rivestiti in lastricato in pietra fuggata

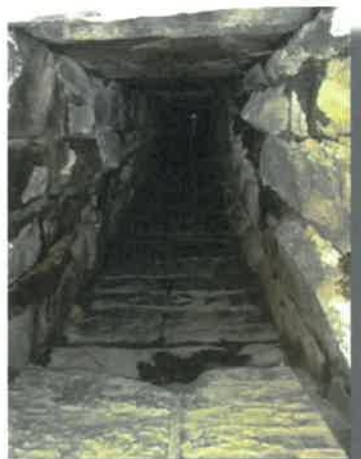
Cunicolo scatolare in pietra

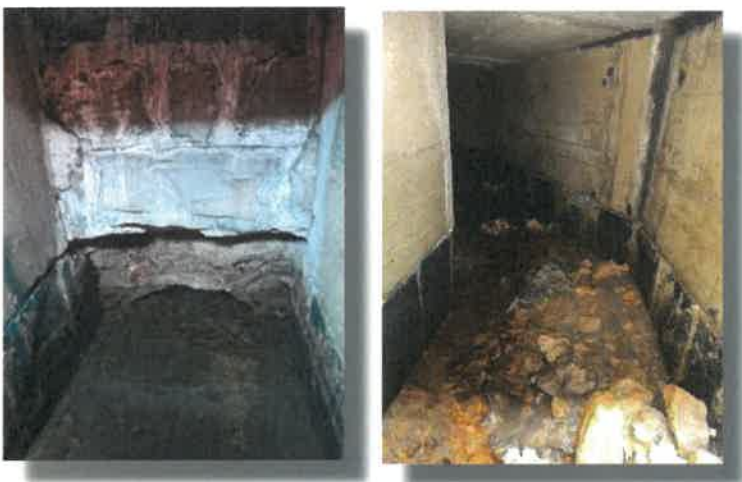
- accumuli di materiale detritico sul fondo, di spessore fino a circa 40cm, ubicati:
 - nel tratto compreso tra il pozzetto P1 e il pozzetto P5, trasportati dal deflusso dell'ova 3 e, presumibilmente in minor misura, dalle ove 1, 2 in corrispondenza della confluenza al pozzetto P5. La sezione più critica è quella di sbocco della tubazione di canalizzazione nel pozzetto P1, che ha sezione di scorrimento otturata per circa 2/3 dell'altezza

Depositi di materiale detritico (a sinistra l'immissione della canalizzazione nel pozzetto P1, a destra la vista verso valle lungo il cunicolo principale)

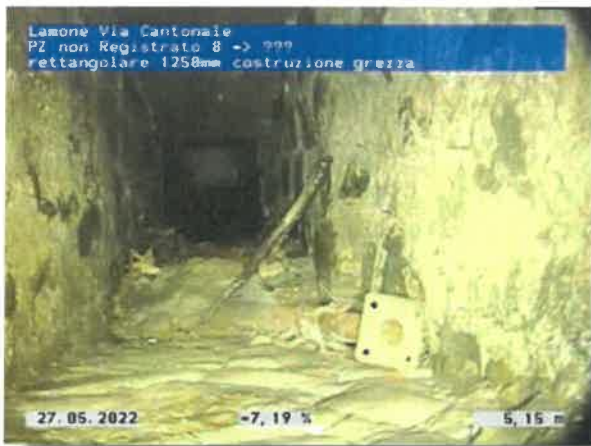
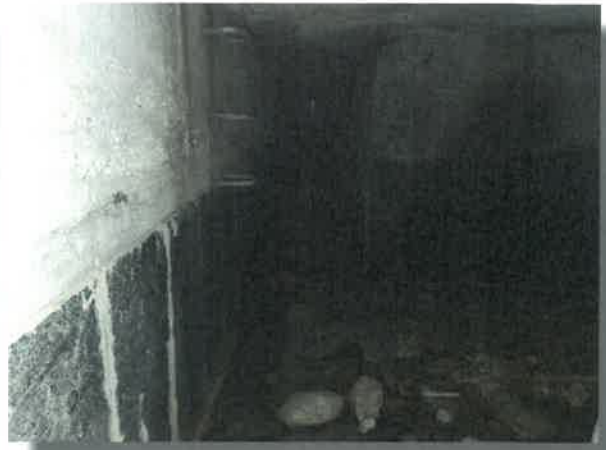
- nel tratto compreso tra il pozzetto a salto n. 5492157000 e il pozzetto di confluenza P5, ovvero nel cunicolo laterale di raccordo tra la canalizzazione proveniente dalla camera di trattenuta delle ove 1, 2 e il cunicolo principale; qui si riscontra la situazione più gravosa, in quanto sono presenti anche corpi estranei e tronchi/ramaglie di medie dimensioni (già documentati con la videoispezione disponibile negli archivi digitali in data 27.05.2022).

Depositi di materiale detritico (sopra il cunicolo laterale di immissione al pozzetto P5, sotto la confluenza nel cunicolo principale).
